Richiamo di Zipp del mozzo anteriore 88 di prima generazione

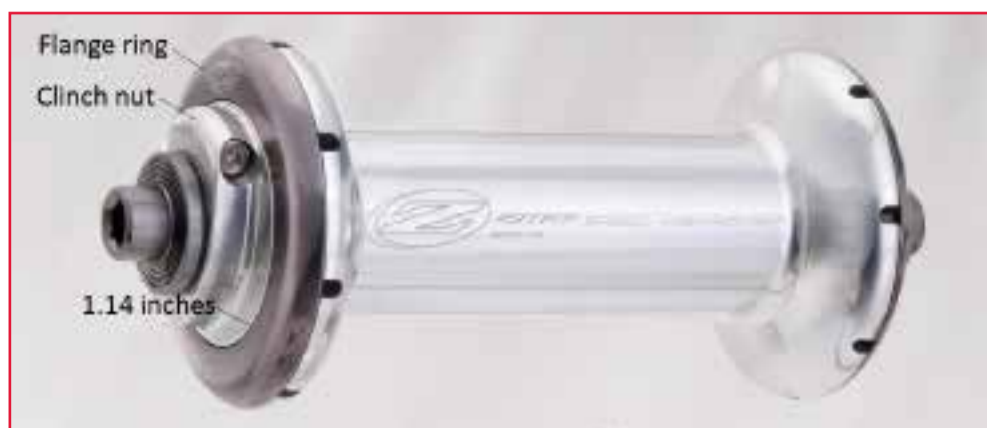
Fig. 1 – Mozzo 88 Zipp di prima generazione

- Osservare solo il mozzo anteriore.
- L'anello di ritenuta ed il dado di serraggio si presenteranno come l'articolo a sinistra (Fig. 1). Osservare l'anello colorato più grande con la "Z" e il dado di serraggio colorato argento più piccolo.

4. A contraddistinguere ulteriormente i mozzi 88 Zipp di prima generazione è la presenza dei logo "Z" sugli anelli di ritenuta. Vedere le figure 1 e 2 in basso. Le altre versioni non dispongono dei loghi sugli anelli di ritenuta. L'involucro del mozzo è argentato e gli anelli di ritenuta sono grigi nella versione standard e di colore grigio, rosso, blu, rosa o oro nelle versioni ZedTech. Il diametro esterno dei due dadi di serraggio è di 29 mm circa (1,14 pollici circa).

Le illustrazioni in alto mostrano il mozzo anteriore 88 Zipp di prima generazione interessato dal richiamo. L'anello di ritenuta è colorato e è dotato di un dado "Z" di serraggio più piccolo.

- I mozzi con questo anello e questo dado di serraggio sono stati prodotti tra ottobre 2008 e maggio 2010.
- Se la ruota anteriore in vostro possesso presenta questo anello e questo dado di serraggio, non utilizzare la bicicletta fino quando non si esegue la sostituzione della ruota presso il proprio rivenditore di fiducia. Se la ruota anteriore non presenta un anello di queste dimensioni e il dado di serraggio, non risulta coinvolta nel processo di richiamo ed è possibile continuare ad utilizzare le ruote.

- Se il mozzo anteriore in dotazione è coinvolto nell'operazione di richiamo, sospendere l'impiego della ruota immediatamente fino al completamento della sostituzione.

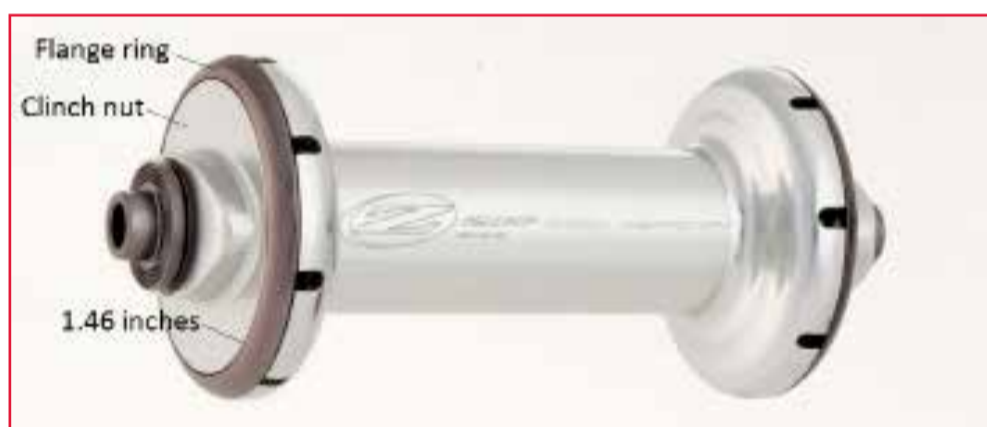
Fig. 3 – Mozzo non interessato

Le immagini in basso mostrano il mozzo anteriore Zipp non interessato dal richiamo. Prestare attenzione al dado di serraggio argento più grande e all'anello di ritenuta più piccolo.

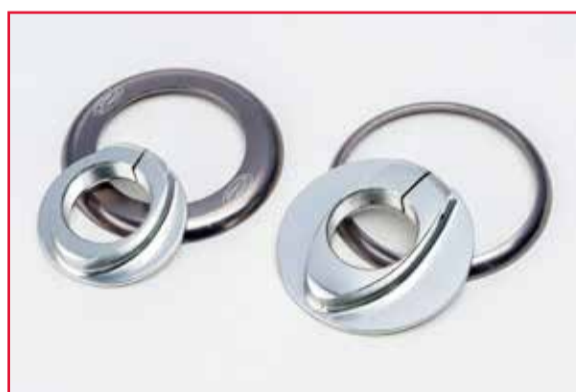
Fig. 4 – A sinistra componente interessato, a destra componente non interessato

5. Il mozzo interessato presenta un anello ed un dado simili ai componenti a sinistra (anello colorato dotato di un dado "Z" di serraggio più piccolo). I componenti a destra mostrano un anello ed un dado non interessati dal richiamo. Prestare attenzione al dado più grande (diametro di 37 mm) e all'anello più piccolo senza "Z" (Fig. 4).
